2025-08-18

## ÖVERLÅTELSEBESIKTNING

VÄNGE-TÄBY 1:21

Svedbovägen 18, 755 76 Vänge

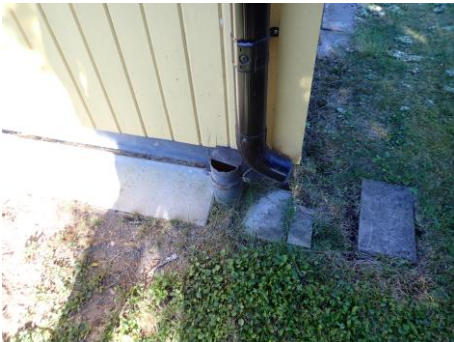
| Fasad: | <p>2 NOTERINGAR</p> <p>Dagvatten från stuprör med utkastare leds inte bort från husgrunden.</p> |

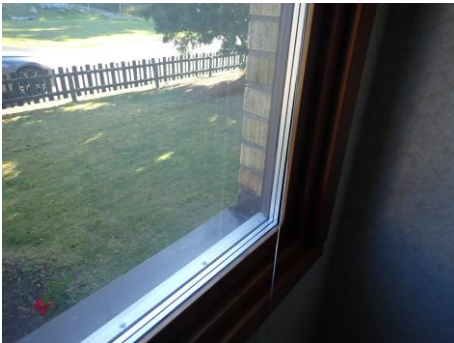
| Fönster: | <p>2 NOTERINGAR</p> <p>Isolerglas är äldre än 20 år med ökad risk för ålderslitage som tex punktering (läckage i glaskassetterna).<br/>Fönster i sovrum 2 upplevs vara punkterat (luftläckage i glaskassetten).</p> |

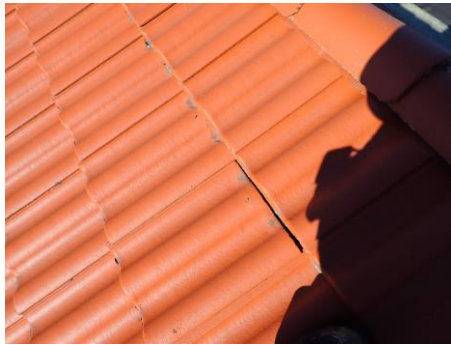
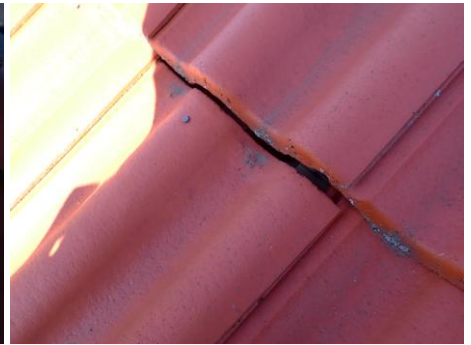
**Yttertak:****2 NOTERINGAR**

Bärläkten har släppt och 3-4 takpannor ligger inte i sitt rätta läge.

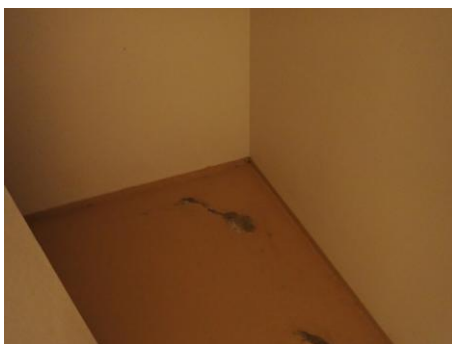
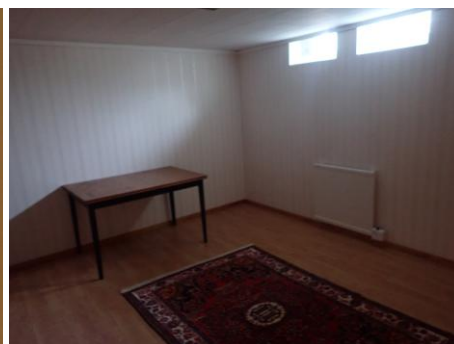
Färg och putssläpp förekommer på oinklädda golv och väggar i källarplanet. Uppreglade golv och utreglade väggar förekommer i källarplanet. Med anledning av ovanstående noterade brister, svaga punkter se även riskanalys.

Risk föreligger för att inklädda delar och/eller trädetaljer samt övrigt organiskt material som ansluter mot golv och väggar (trösklar, limmer, textil, papperstapeter och dylikt) i källaren kan ha fukt, mögel och rötelaterade skador med anledning av normalt förekommande fuktvandring genom grundmurar och golv samt om brister förekommer i dagvattenledningar, dränering och tätskikt. Risk föreligger även för färg och putssläpp på grundmurarna vid hög fuktbelastning. Eventuellt inbyggt/nyttjande av tryckimpregnerat virke i konstruktionen kan leda till kraftig avvikande lukt.

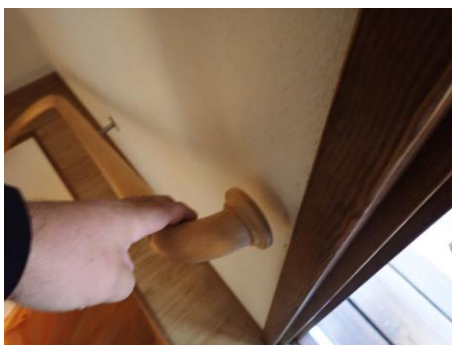
Trapp:

Ledstången sitter löst

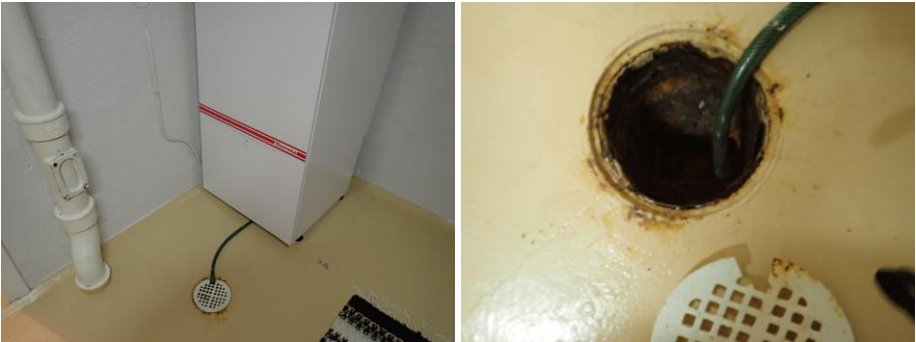
| Förråd: | <p>2 NOTERINGAR</p> <p>Godkänt tätskikt saknas på golv i anslutning till varmvattenberedaren (ej krav i betongvalv).</p> <p>Äldre rostskadad gjutjärnsgolvbrunn.</p> |

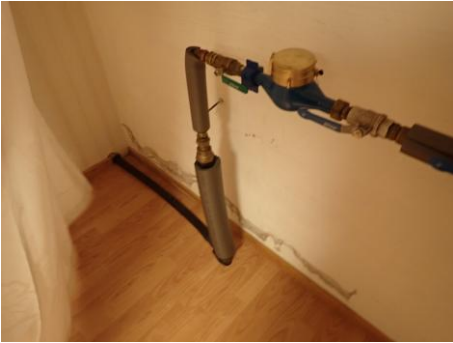
| Gästrum: | <p>2 NOTERINGAR</p> <p>Inkommande vatten i utrymme utan tätskikt och golvbrunn. Se även riskanalys.</p> <p>3 RISKANALYS</p> <p>Inkommande vatten är placerat i ett utrymme utan tätskikt/fuktskydd och golvbrunn och kan vid läckage/kondens orsaka fukt, mögel och/eller rötrelaterade skador.</p> |

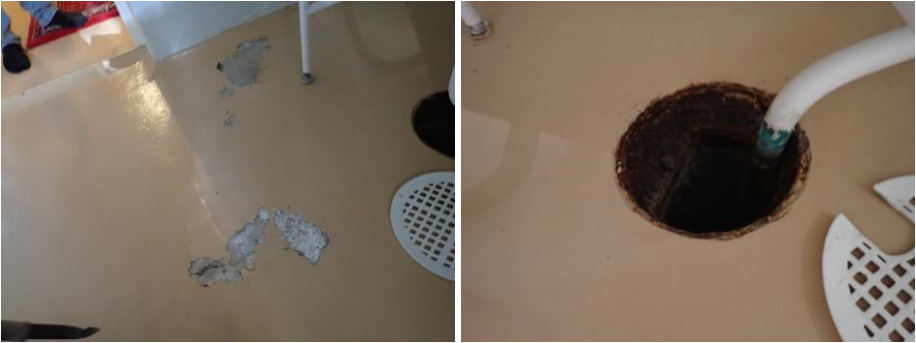
| Tvättstuga: | <p>2 NOTERINGAR</p> <p>Godkänt tätskikt saknas på golv (ej krav i betongvalv).</p> <p>Äldre rostskadad gjutjärnsgolvbrunn.</p> <p>Färgsläpp på golv.</p> |

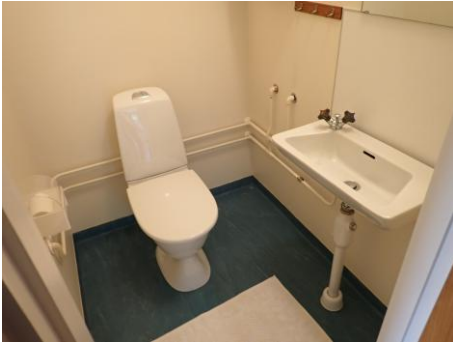
| Wc: | <p>2 NOTERINGAR<br/>Äldre tät och ytskikt.</p> |

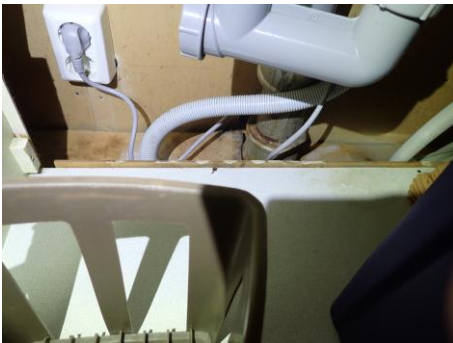
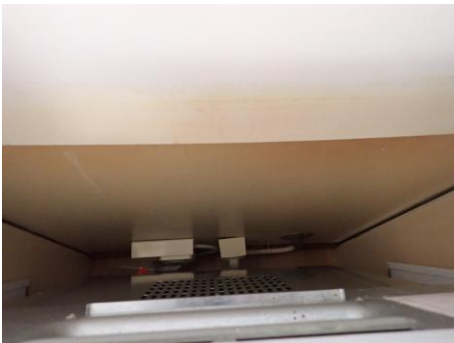
| Kök/Matplats: | <p>2 NOTERINGAR<br/>Spillskydd saknas under kylskåpet.<br/>Tät botten saknas i diskbänkskåpet.<br/>Tippskydd saknas till spisen.<br/>Uttorkad fuktros på golv i diskbänkskåpet.</p> |

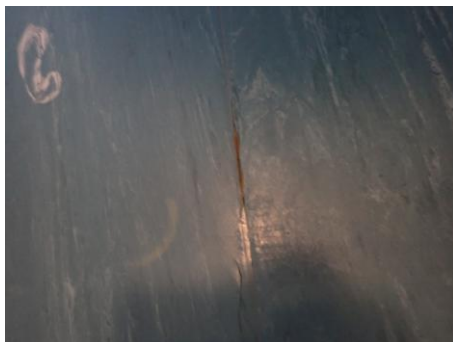
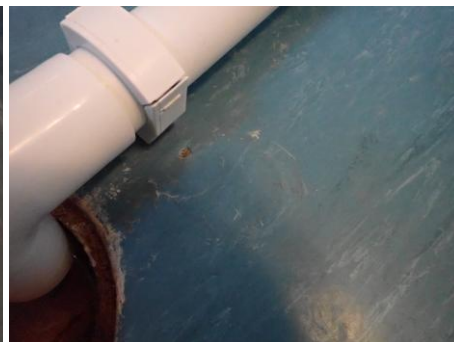
Wc/Dusch:

Äldre tät och ytskikt.

Fogar i golvmattan har delvis gått isär.

Skada i golvmattan.

Dörr i våtzon 1, skyddas av duschkabin.

Äldre rostskadad gjutjärnsgolvbrunn.

Våtrumsmattan har delvis släppt från underlaget.

Med anledning av ovanstående noterade brister/svaga punkter är våtrummet i stort behov av renovering. Beakta att under/bakomliggande fukt, mögel och/eller rötskador kan förekomma i anslutning till våtrummet.

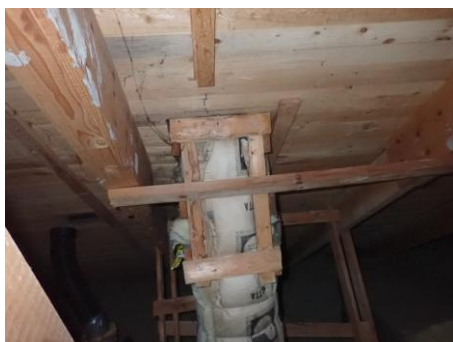
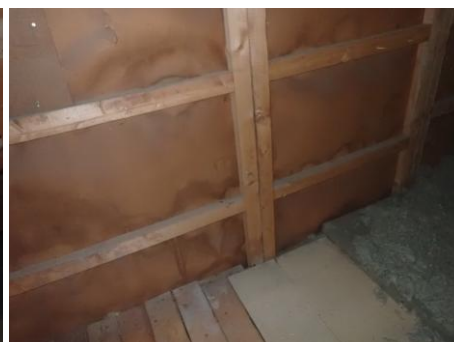
**Vind****2 NOTERINGAR**

Uttorkade fuktrosor samt lokalt mindre missfärgningar förekommer på vinden.
