2025-08-12

## ÖVERLÅTELSEBESIKTNING

LUTHAGEN 33:29

Sysslomansgatan 51C, 752 27 Uppsala

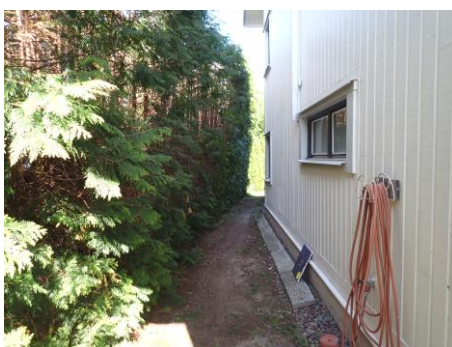
Större närliggande planteringar förekommer. Se även riskanalys.

Närliggande planteringar kan komma att påverka grundkonstruktioner, fasader vind och tak negativt då rötter underminerar grundkonstruktioner (med risk för sättningsskador) och grenar fuktblastar fasader.

Takkonstruktioner kan även påverkas negativt (nedskräpning av tak, flyttande av takpannor och liknande) samt att planteringar kan täppa till luftspalter vid takfot.

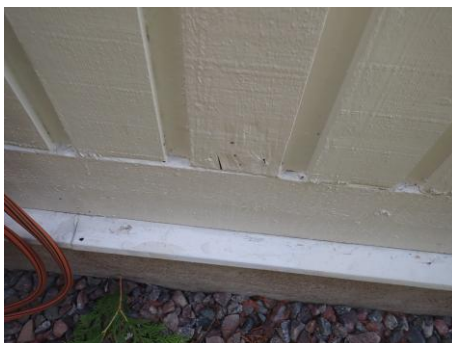
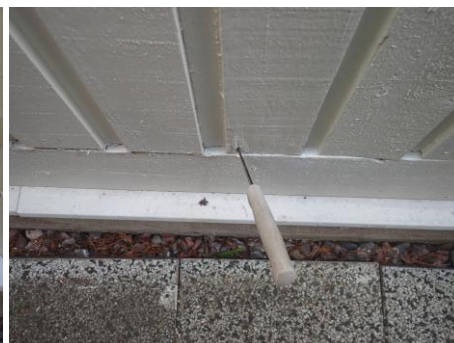
Lokalt förekommer mindre rötskador på fasaden.

Plåtdetaljer är färgflagnande.

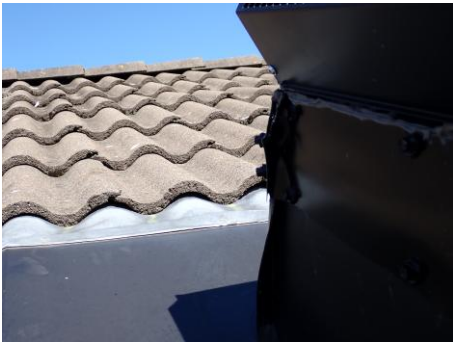
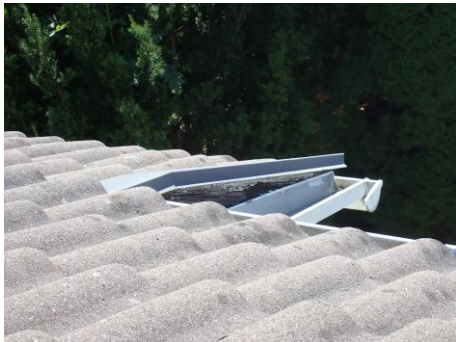
| <b>Yttertak:</b> | <p>2 NOTERINGAR</p> <p>Tak med i underliggande takboard är en känd riskkonstruktion.<br/>Äldre plåtdetaljer med dåligt överlapp över takpannorna.<br/>Rötskadad vindskiva vid takbrytning.<br/>Med anledning av ovanstående noterade brister, svaga punkter se även riskanalys.</p> <p>Taket är av säkerhetsskäl endast besiktigad begränsat från takluckan då takstege saknades, kompletterande besiktning erfordras när taksäkerhet anordnas.</p> <p>3 RISKANALYS</p> <p>Huset har undertak av takboard. Det är känt att takboard är relativt fukt känslig och att det ofta uppträder missfärgningar/fuktfläckar på grund av att snö/regn kan leta sig in under plåtbeslag och takpannor vid hårda vindlaster eller trasiga takpannor och brister vid takplåtar. Om så är fallet kan detta orsaka fukt, mögel och/eller rötelaterade skador i underliggande konstruktioner. Viktigt att noterade brister på taket som dåliga plåtar, trasiga takpannor och liknande åtgärdas då underlagstaket inte har något vidare fuktmotstånd. Det rekommenderas att kontinuerlig och löpande kontroll sker av tak och vindsutrymmena för att säkerställa att förhållandena inte förändras/förvärras.</p> <div></div> |

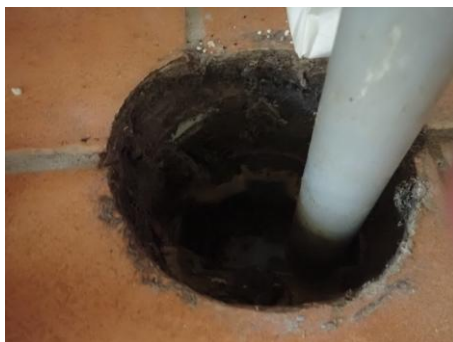
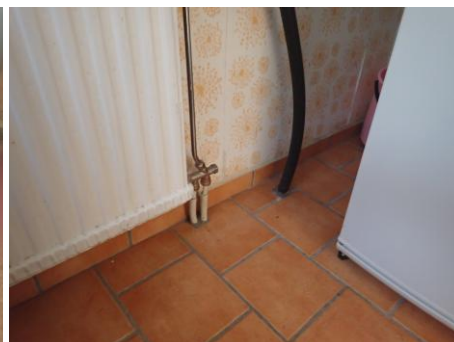
Äldre tät och ytskikt.

Rör genomföringar i våtzon 1.

Klinkerram saknas till golvbrunnen.

Golvbrunnen är inte utbytt i samband med renoveringen.

Förhöjningsring förekommer i golvbrunnen.

Förhöjningsring i golvbrunn är en risk om tätningen mellan ring och brunn av åldersskäl har brister.

Rör genomföringar i våtzon 1 innebär en ökad risk då det är svårt att täta fullgott runt tappvatten och värmerör.

Äldre tät/ytskikt har nedsatt funktion vilket innebär att ytskiktet/tätskiktet inte längre kan garanteras vara vattentätt och risk finns för att vatten tränger igenom ytskiktet/tätskiktet.

Ovanstående kan leda till att fukt, mögel och/eller rötrelaterade skador kan förekomma/uppträda i anslutning till noterade brister/svaga punkter.

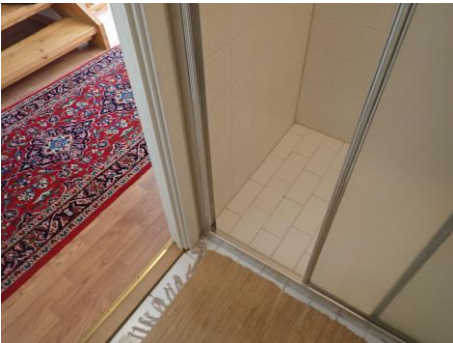
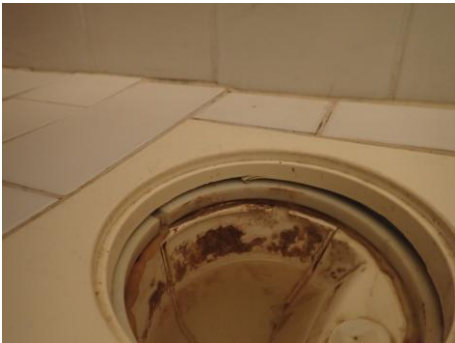
| Wc/Dusch: | <p>2 NOTERINGAR</p> <p>Äldre tät och ytsikt.<br/>Väggnära golvbrunn.<br/>Klämringen sitter inte i sitt rätta läge i botten av golvbrunnssätet.<br/>Rör genomföringar i våtzone 1.<br/>Duschväggen sluter tät mot golv och hindrar eventuellt läckage från rör utanför duschhörna.<br/>Dörr i våtzone 1, skyddas av duschvägg.<br/>Med anledning av ovanstående noterade brister/svaga punkter är våtrummet i stort behov av renovering. Beakta att under/bakomliggande fukt, mögel och/eller rötskador kan förekomma i anslutning till våtrummet.</p> <div data-bbox="564 539 1019 880"></div> <div data-bbox="1026 539 1482 880"></div> |

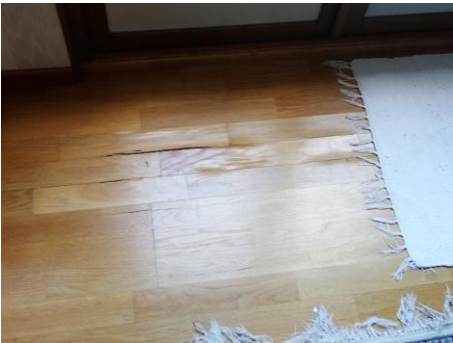
| Vardagsrum: | <p>2 NOTERINGAR</p> <p>Uttorkad fuktskada på golv framför altandörren.</p> <div data-bbox="564 976 1019 1317"></div> |

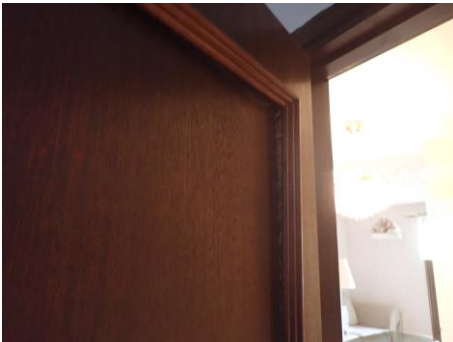
| Sovrum 2: | 2 NOTERINGAR<br>Dörrspegeln är trasig.<br> |

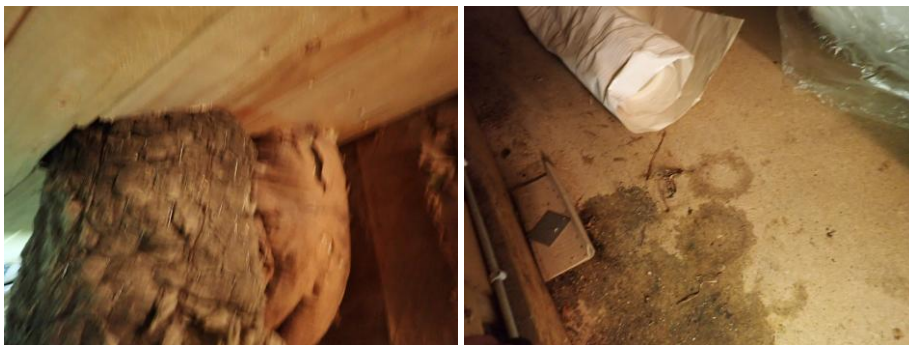
Uttorkade fuktrosor förekommer på vindsgolvet  
Vinden består till stora delar av ett parallelltak vilket är en känd riskkonstruktion. Se även riskanalys

Parallelltak är en riskkonstruktion, om ventilationen mellan innertaket och yttertaket är felaktig och/eller bristfällig samt om ångspärrar är punkterade finns risk för att den varma luften som stiger upp ifrån inomhusmiljön inte kan ventileras bort, luften kondenserar då och kan ge upphov till fukt, mögel och/eller rötrelaterade skador på ej besiktningsbara ytor.
